2023년도 문화재위원회

제6차 사적분과위원회 회의록

1. 대구 팔거산성 사적 지정 및 대구 구암동 고분군 지정구역 조정

대구 팔거산성(大邱 八莒山城) 사적 지정 조사보고서

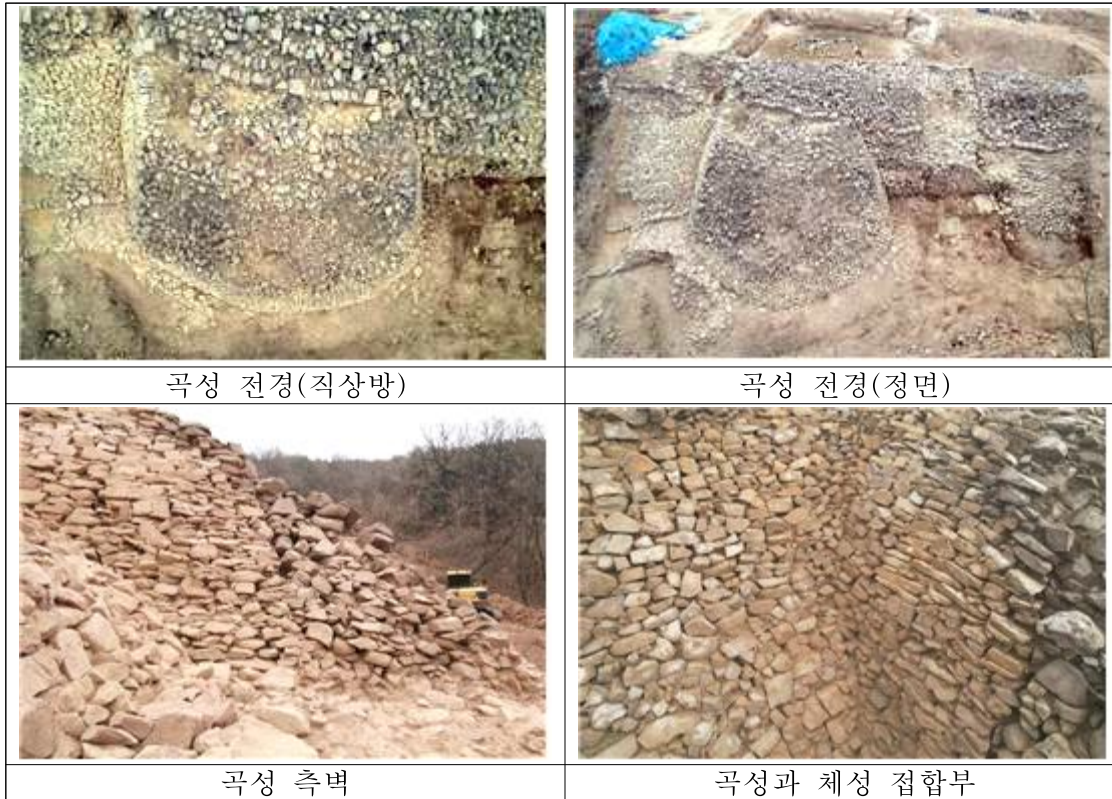
- 곡성은 서문지에서 남서쪽으로 약 5m 떨어져 외부로 돌출되어 있다. 유구의 평면형태는 반원형이며, 잔존규모는 너비 12.6m, 높이 최대 6.5m이며, 초축 체성의 외벽으로부터 약 6m 돌출되어 있다. 곡성의 축조방법은 초축 체성 외벽과 동일하게 허튼층쌓기로 약 50° 가량의 각도로 비스듬하게 들여쌓기 공법으로 축조되었으며, 내부에는 부정형 할석으로 채워져 있다. 체성과의 접합 부분을 통해 체성보다 먼저 축조되었음을 알 수 있는데 이는 축조시기의 차이라기 보다는 공정상에서 이루어진 선후관계로 판단된다. 곡성의 양 측면에서는 자연경사에 의해 붕괴된 곡성을 보수한 흔적이 확인되기도 하였다.

- 개축 체성은 초축 체성의 붕괴된 면을 정리한 뒤 장방형의 석재를 이용해 수직으로 축조하였으며, 1~3단 가량만 잔존한다.
- 곡성은 서문지에서 남서쪽으로 5m 가량 이격하여 위치하며, 외부로 돌출되어 있다. 평면 형태는 반원형이며, 잔존규모는 너비 12.6m, 높이 최대 6.5m이며, 초축 체성의 외벽으로부터 약 6m 돌출되어 있다.

- 초축 체성과 동일하게 들여쌓기 기법으로 기울여서 축조된 것으로 보아 초축 체성과 동시기의 구조물로 판단할 수 있다. 체성과의 접합부 조사를 통해 곡성이 선축되었음을 알 수 있으나 시기의 차이가 아닌 축조 공정상의 차이로 판단된다.
- 서문지는 체성과 마찬가지로 초축과 개축으로 구분된다. 초축 문지는 통로부 바닥에 박석을 깔고 장방형 활석으로 측벽을 조성하였다. 출입시설은 현문식의 구조이며, 외부와 약 2.5m의 단차를 가진다. 통로부의 전체 측벽이 확인되지 않아 정확한 너비는 알 수 없으나 잔존하는 측벽과 개축 문지 측벽의 규모 등을 통해 초축 문지 측벽의 너비는 약 4.5m로 추정된다.

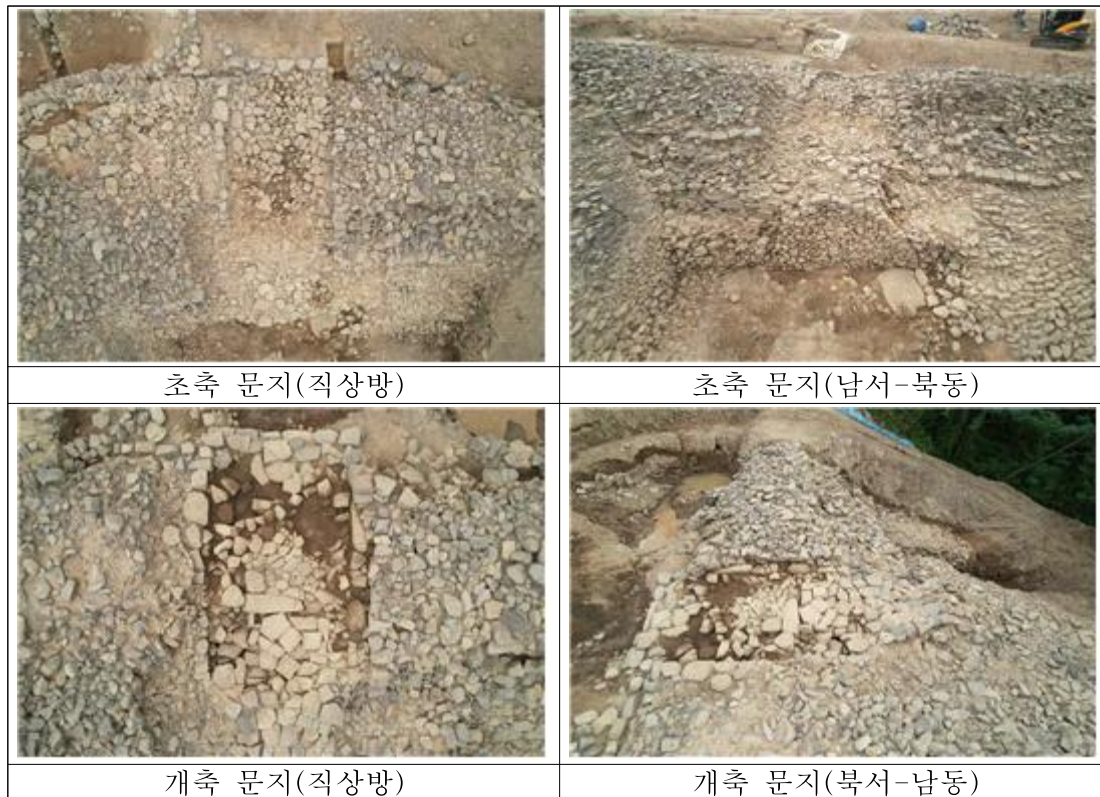
- 서문지는 조사지역의 중앙부에서 동쪽으로 치우쳐 위치한다. 문지는 최소 1차례 이상 개축되었으며, 그 시기는 체성부가 개축되는 시기와 동일한 것으로 판단된다. 초축 문지는 개축문지의 하부에서 확인되며, 바닥은 일부 유실되었으나 박석이 깔려있으며, 약 2.5m 높이를 가진 현문구조가 확인되었다. 통로부의 전체

측벽이 확인되지 않아 정확한 너비는 알 수 없으나 잔존하는 측벽과 개축 문지 측벽의 규모 등을 통해 초축 문지 측벽의 너비는 약 4.5m로 추정된다. 개축 문지는 초축 문지 바닥과 30cm 가량 단차를 가지고 상부에 조성되었으며, 바닥에는 판석과 할석을 깔아 평탄화하였고 등성시설의 최상단석과 자연스럽게 연결되는 구조이다. 잔존하는 측벽을 기준으로 개축 문지의 통로부 너비는 3.5m이다.

- 개축 문지는 초축 문지 상부에 약 30cm 단차로 설치되어 있으며 바닥에는 판상형 활석이 깔려 있다. 측벽은 초축 문지 측벽에 덧대어 통로부의 규모를 줄여 3.5m 너비로 설치하였다. 개축 문지 외부로는 계단상의 등성시설을 설치해 출입을 용이하게 하였다.
- 유물에 대한 정확한 분석은 이루어지지 않았지만 노출과정에서 삼국시대 토기편부터 기와편, 막새, 인화문 토기, 그리고 고려시대 자기편과 어골문 기와 등이 출토되었다.

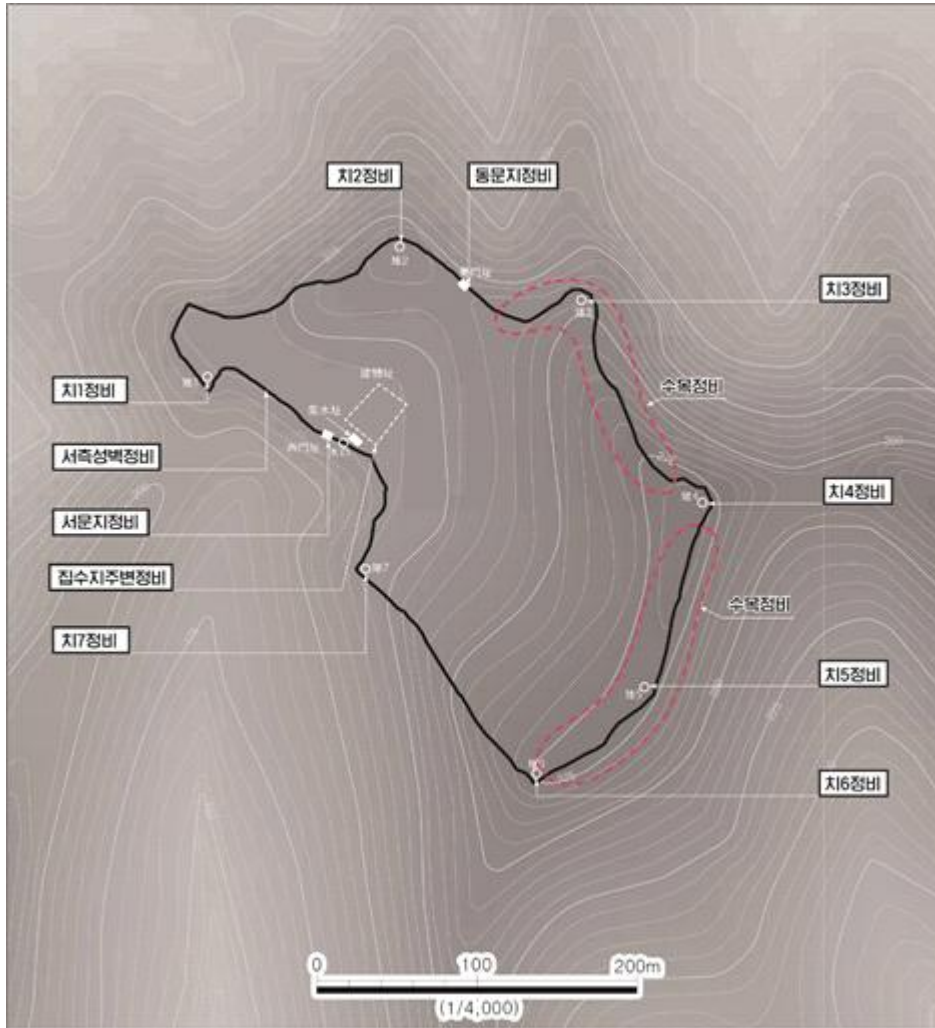
<유적 정비 계획도(성곽, 성문, 성내 시설물)>

- 정비방향
 - 복원은 지양하고 보존을 위한 최소한의 정비만 실시함
 - 훼손유형별 정비 방법을 명확히 함
 - 정비는 학술조사 결과와 잔존 성벽의 쌓기기법을 토대로 함
 - 정비 시 기존 성돌 및 주변 석재를 사용하여 인위적이지 않도록 함
- 정비계획
 - 보존 : (성벽이 잔존하는 구간) 성벽 상부 수목 제거 및 사면 안정화
- 현상유지 : (성벽이 붕괴 또는 유실된 구간) 성벽 상부 수목 제거 및 사면 안정화
- 수리 : 성벽 잔존 구간 중 성벽 훼손 우려가 있는 구간
- 정비방안
 - 성벽 상부 일부 해체 정비
 - 현 성벽의 잔존 높이 범위에서 일부 해체 정비하여 더 이상 훼손되지 않도록 함

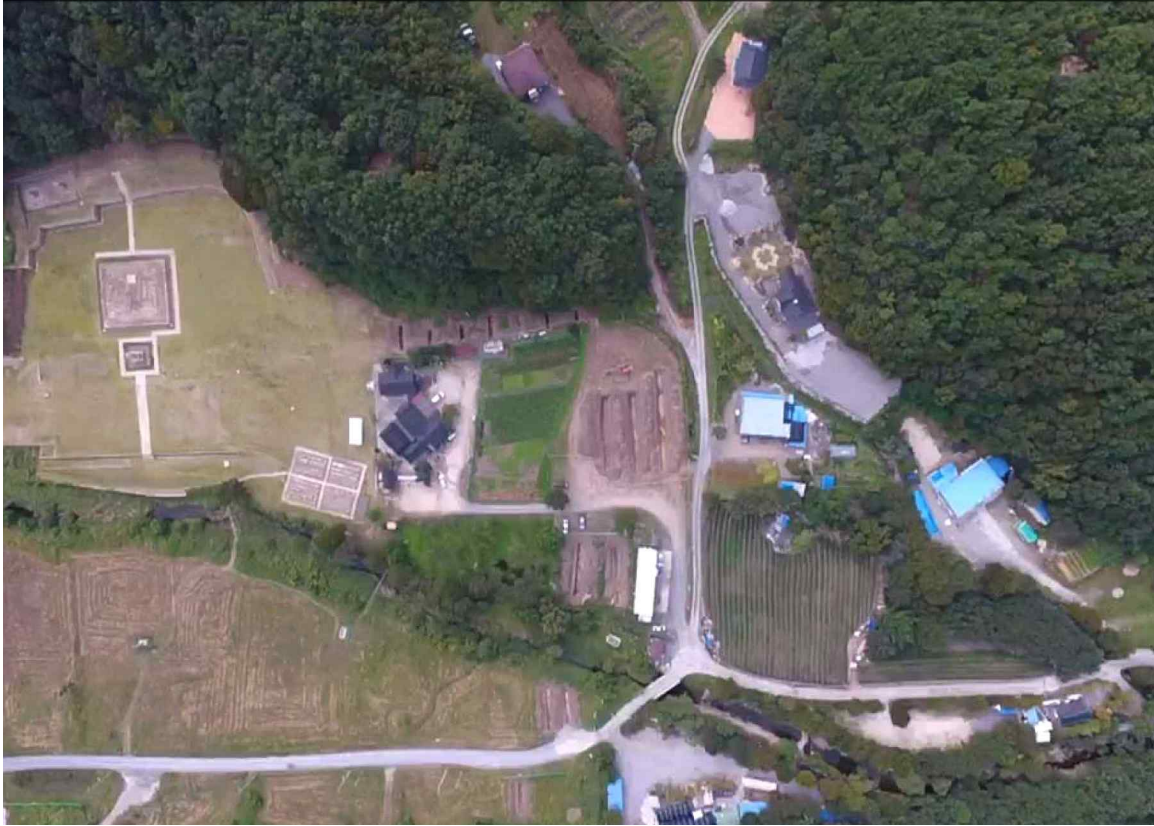
▲ 1지구 조사 후 항공사진

- 1지구의 중앙부에서는 뚜렷한 유구 흔적을 확인할 수 없었으며, 하천의 영향을 받아 역석층이 넓게 분포하는 것을 확인하였다. 이러한 점으로 보아 보원사지의 사역 경계는 1지구의 10트렌치보다는 남쪽에 있는 것으로 유추할 수 있다.
- 따라서 사역 북쪽 경계 밖으로 확인된 3필지의 지정구역 해제를 통해 역사·문화경관의 보존과 실제적 정비방안 도출이 필요하다 사료된다.
