2024년도 문화재위원회

제5차 건축문화재분과위원회 회의자료

8. 고도지역(익산) 문화유산 주변 지반조사 보고

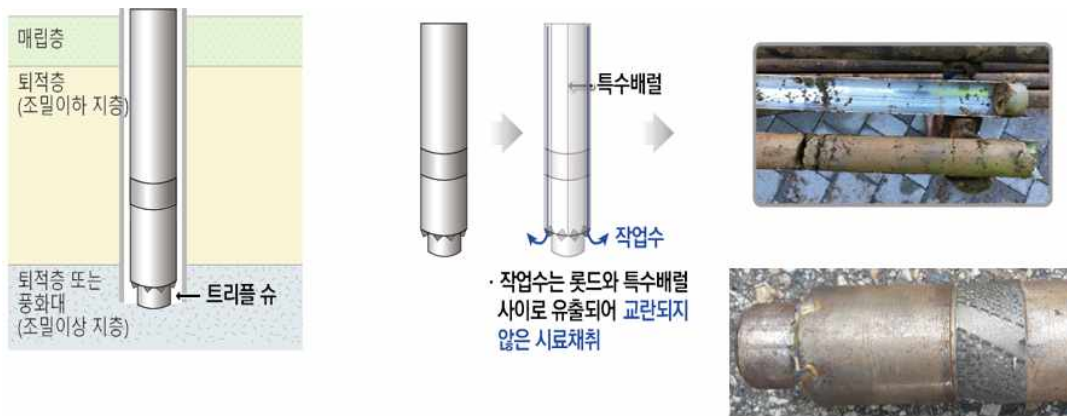
무수보링 모식도

- (1) 신청인 : ○○○
- (2) 대상 : 익산지역의 문화유산 5개소 주변 지반(붙임1)
- (3) 조사기간 : 2024. 5월 ~ 7월(3개월)
- (4) 추진방법 : 국립문화재연구원·세종대학교 산학협력단 · 서울과학기술대학교 · (주)희송지오텍 공동 추진
- (5) 추진내용
 - 시추조사(5개소 대상 4공 수행) : 무수보링 적용, 최대 30m 또는 기반암 2m 확인, 표준관입시험 및 실내토질시험 병행
 - 물리검층(5개소 대상 4공 수행) : 하향식 탄성파탐사, 밀도검층 수행
 - 조사장비 붙임2 참조

구분	무수보링 시추장비	투입장비
모델명	SP4500	 
크기	1.8m x 4.8m x 2.2m	
무게	4.5ton	
마력	100HP	
회전수	1,800rpm	
토크	400kg.M	
굴진구경	200mm이상 굴진 가능	
굴진능력	NX구경 300m 이상 굴진 가능
