2023년도 문화재위원회

## 제11차 건축문화재분과위원회 회의록

## 국가지정문화재 등의 지정조사보고서

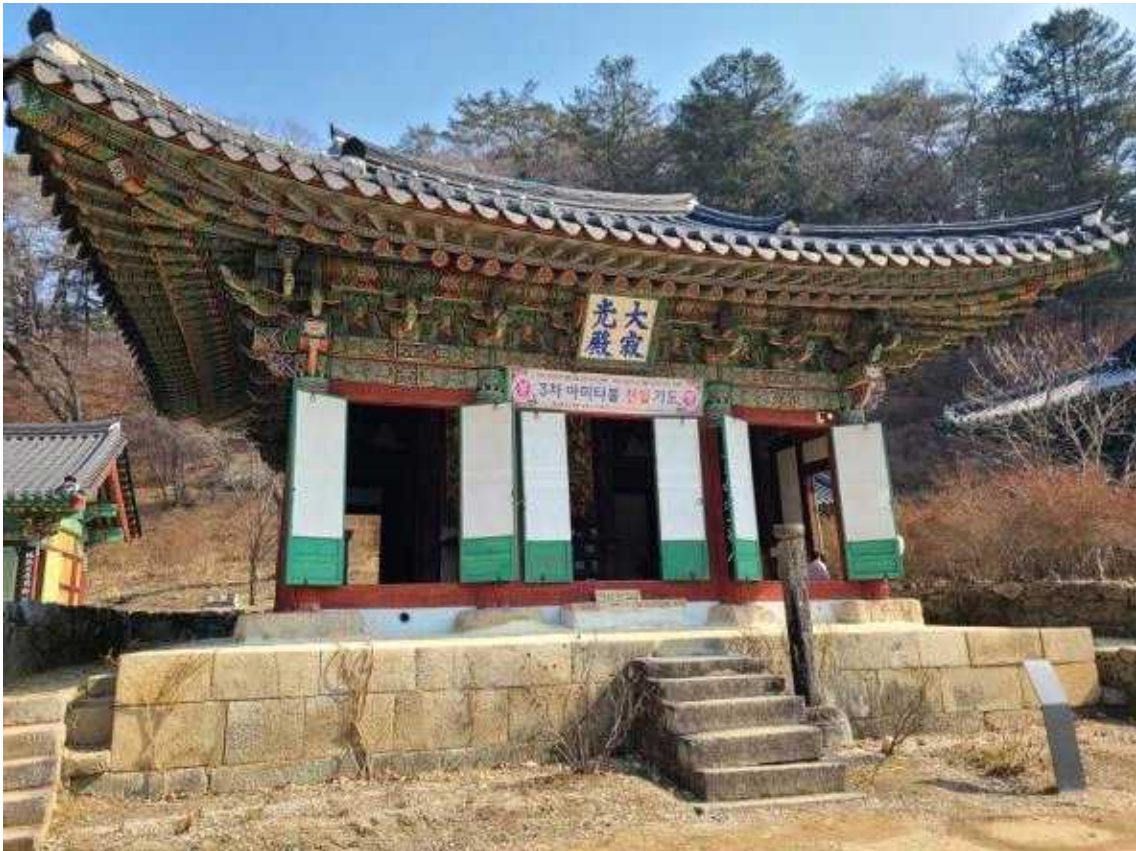
그림 6 수타사 대적광전 (2023.2.23. 촬영)

수타사 대적광전은 비로자나불을 모시는 수타사의 주불전으로서, 사찰의 중심축 선상 중앙에 있는 너른 마당을 앞에 두고 3단의 가공석 기단 위에 있다. 정면 3칸, 측면 3칸의 다포계 단층 팔작집으로, 일반적인 사찰의 주불전으로서는 작은 규모이고, 공포의 짜임과 배열도 주불전으로서는 작고 간소한 구성을 가지고 있으나, 사찰 내에서의 위치와 건축적 완성도에 있어서는 높은 격식을 유지하고 있다.

기단은 지형의 경사를 이용하여, 전면이 높고 후면이 낮은 경사지형 기단으로 만들었는데, 전면에는 폭이 넓고 높이가 낮은 지대석을 한 단 깔고 그 위에 평탄하게 가공한 기단석을 2층으로 줄을 맞추어 쌓았다. 측면과 후면엔 최상단의 기단석만 노출되어 있다. 정면의 중앙부에 기단으로 오르는 계단으로 장대석을 6단 쌓아 만들어 두었고, 기단 바깥의 좌우로도 중앙 계단과 나란한 5단의 돌계단을 두었다. 역시 장대석을 쌓아 만들었고, 소맷돌을 두지 않았다.

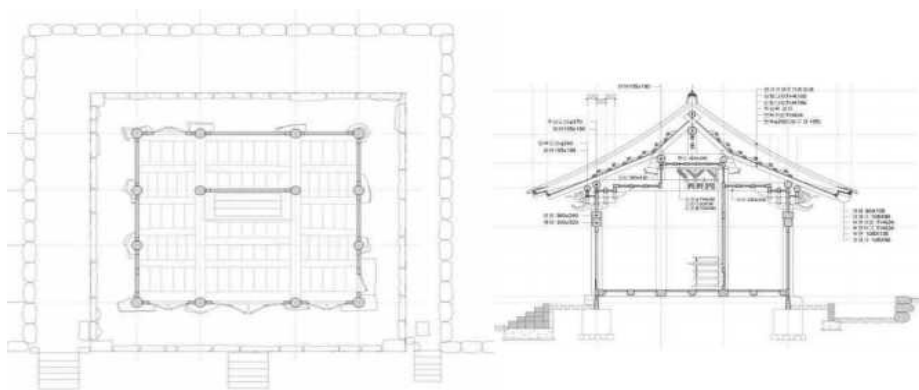
그림 7 수타사 대적광전 평면도와 단면도 (『신청보고서』에서 전재)

평면은 정면 3칸, 측면 3칸으로서, 정면의 칸치수는 전후면 가운데 정칸이 3,300mm, 좌우 협칸이 2,190mm, 그리고 측면의 경우는 좌우 협칸이 2,240mm, 정칸이 2,160mm이다. 건축 후 오랜 시간이 지났고, 또 시공 오차 등을 고려하면, 영조척을 314mm 정도로 보았을 때 전후면의 정칸은 10자반, 그 외의 칸들은 모두 7자 정도로 계획한 것으로 생각된다. 즉, 전후면의 정칸과 다른 칸의 비율은 3:2의 비율로 계획한 것으로 생각된다. 그리고 이러한 비례는 기둥 위 포의 배열에도 그대로 반영되었다. 전후면의 정칸에만 주간포를 2구 두고, 그 외의 칸에서는 모두 주간포를 1구씩 두었으므로, 모든 칸에서 포간 거리는 동일하게 된다.

기둥은 모두 두리기둥을 사용하였는데, 내부엔 전열의 내주 2분을 생략한 대신, 후열의 내주 2분은 고주로 처리하여서 후불벽을 달았다. 말하자면 감주만 있을 뿐 이주는 없는 정치법을 사용하였다. 크기는 바깥 둘레 기둥은 아래 부분의 지름이 389mm~448mm 사이의 크기를 갖는데, 전반적으로 모퉁이 기둥이 굵고(414~448mm), 변주들이 작다(389~424mm). 내부의 후열에 있는 내고주도 굵기는 비슷하여 각각 408mm와 412mm의 하부 지름을 갖는다. 한편, 기둥 상부는 하부에 비하여 지름의 크기가 32mm~51mm 정도 작게 가공하여 뚜렷한 민흘림을 두었다. 높이는 바깥 둘레 기둥이 약 3,260mm, 내고주가 4,720mm로, 내고주가 약 4자 반 정도 길다. 또, 전후면 정칸의 경우 기둥 사이의 중심거리와 기둥의 높이가 거의 같아 정방형의 비례를 갖는다.

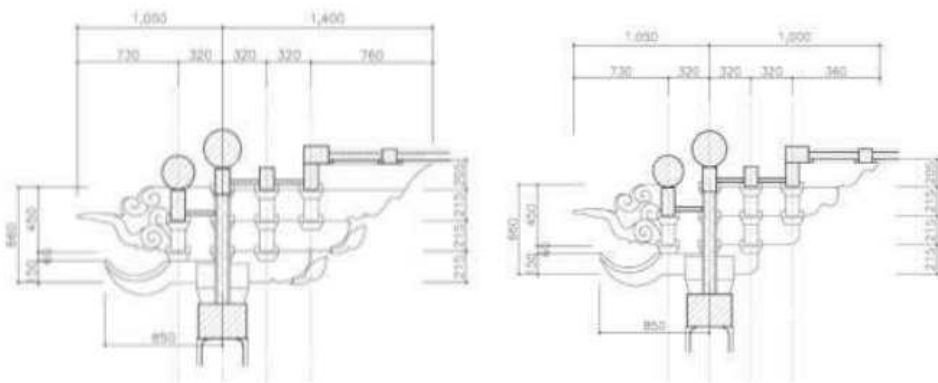
기둥 머리에 홈을 파서 창방을 짜넣고, 그 위에 평방을 사방으로 두른 다음 주두와 대접을 두고 외1출목 내2출목 공포를 짜올린 것은 사방 모두 같다. 그러나 전후면 주상

포에서는 3제공 위에서 대들보(전면)와 퇴보(후면)를 받치고, 양 측면 주상포는 충량(양측면의 전열)과 퇴보(양측면의 후열)를 받치고 있는 점이 모퉁이의 전각포나 주간포와 차이가 나는 점이다.

공포의 형식이 외1출목, 내2출목으로 되어 있는 점은 사찰의 주불전으로서는 다소 간소한 형식이라고 볼 수 있다.

그림 8 수타사 대적광전의 주상포와 주간포 (『신청보고서』에서 전재, 주상포의 경우 내 3제공 위에서 바로 보를 받친다. 그러므로 도면에서 주상포 위에 내 4제공처럼 표기한 선은 오류이다. 아래 사진 참조)

위의 그림8.와 그림9. 및 10.에서 보듯, 외부 제공의 초각은 초제공은 양서로 하고, 출목 소로에서 행공 첨차와 짜이는 이제공은 윗면이 수평선을 갖는 익공형 초각을 하였

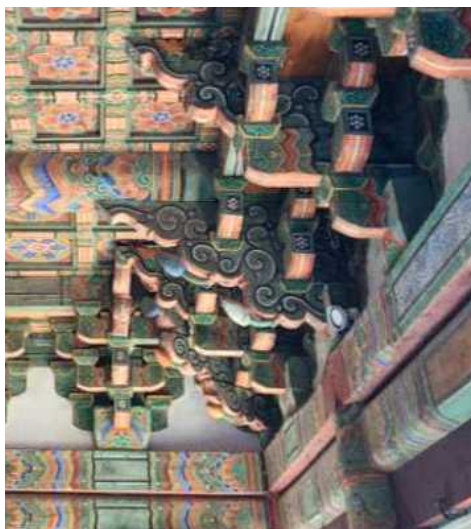
그림 9 수타사 대적광전의 공포 내부 모습

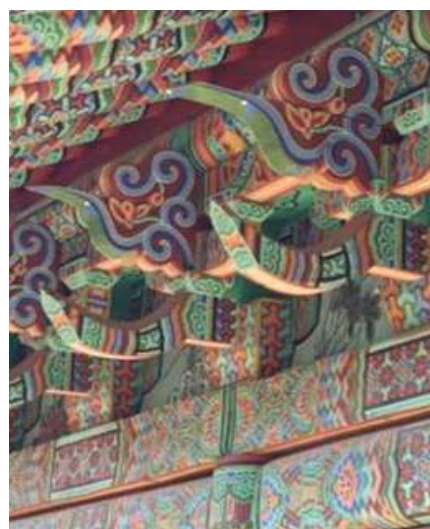
그림 10 수타사 대적광전의 공포 외부 모습

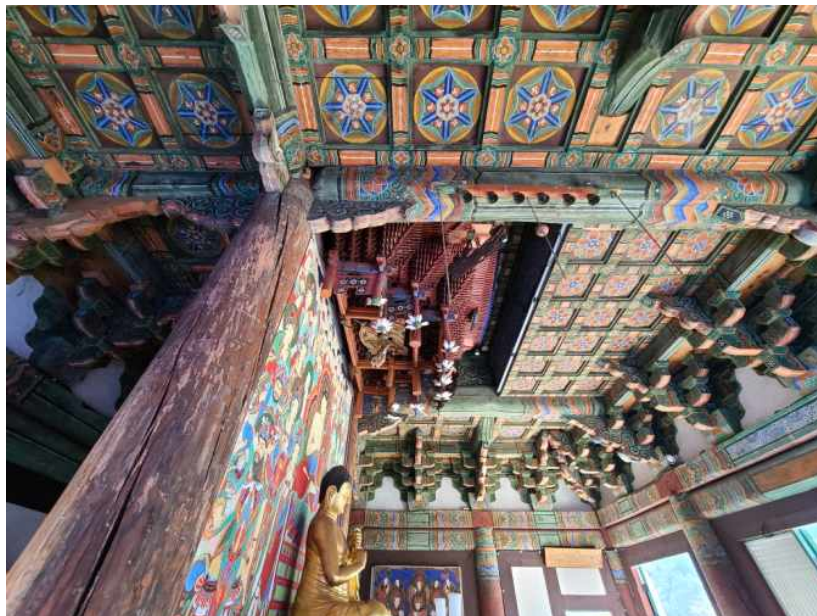
실내 공간은 바닥에는 모두 우물마루를 깔았고, 천장면은 우물반자를 전체에 가설하였다. 다만 천장의 경우 3칸x3칸의 면적 중 한 가운데 놓인 1칸x1칸 부분은 다른 곳보다 높게 천장을 둔 감입(嵌入) 천장으로 하고, 그 자리에 단집을 달아 아래에 있는 불단 위 불상을 덮고 있다. 즉, 주변부의 천장 반자는 대들보의 아래 3분의 1 높이에 맞추어 달았고, 중앙칸에서는 종보에 맞추어 달았다. 단집은凸자형으로 두 번 돌출한 전각모양으로 만들고 창방과 평방 아래에 기둥이 달대공처럼 내려와 연꽃 모양의 장식으로 마감하고, 내부 천장에는 용을 가공하여 달았고, 주변에 극락조와 주악비천상, 백련 등으로 장식하였으며, ‘적멸궁(寂滅宮)이라 편액하였다.

그림 11 수타사 대적광전의 실내 불벽과 천장
