2021년도 문화재위원회

제7차 사적분과위원회 회의록

논산 노성산성(論山 魯城山城) 사적 추가 지정 조사보고서

홍성 홍주읍성(洪城 洪州邑城) 사적 추가 지정 조사보고서

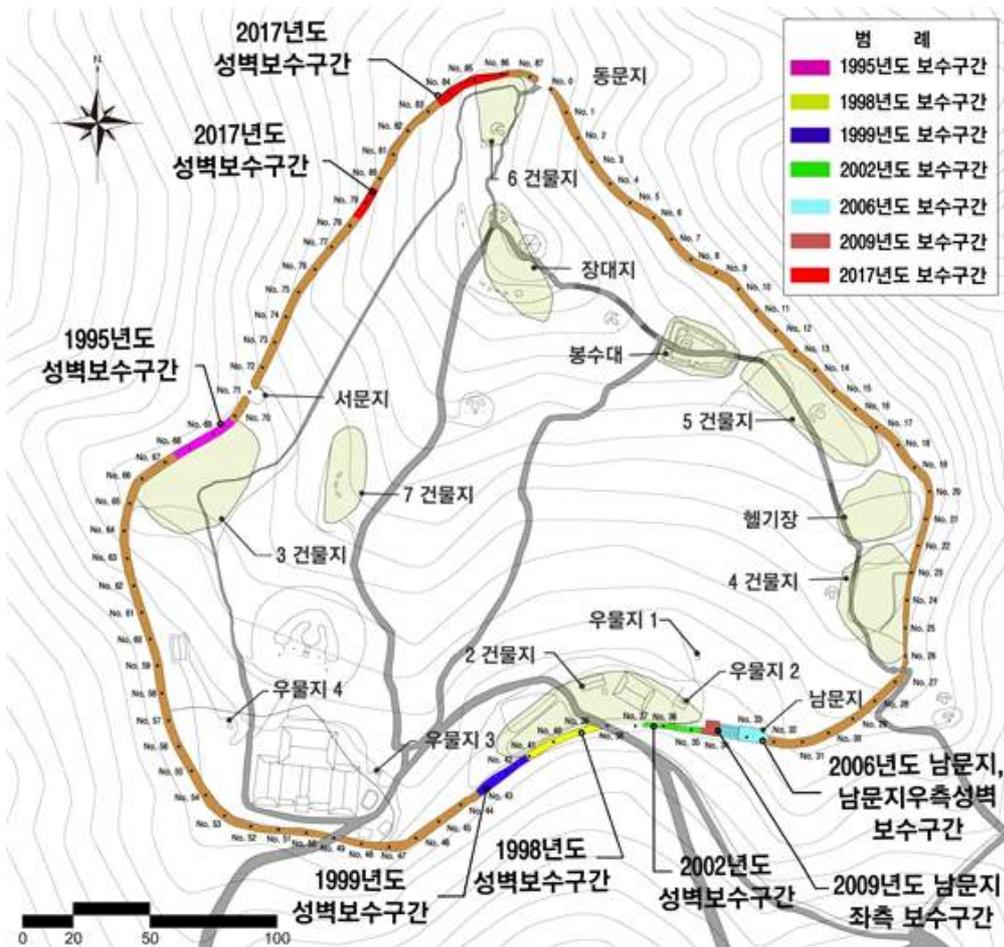
▲ 논산 노성산성 보수정비 실적 현황도

- 1995년 사적으로 지정된 후 총 7차례 보수·정비공사가 시행되었고, 노성산성 성벽 894m 중 154.7m(17.3%)가 보수되었다. 2002년 성벽공사 중 남문지가 발견되어 2006년 발굴조사를 통해 2006~2009년에 나누어서 남문지 및 주변 성벽이 복원되었다.
- 연차별 보수현황을 살펴본 결과 노성산성 보수공사의 문제점으로는 일률적인 성벽 입면 설계, 성돌 수습 없이 신재 전체 사용(1995~2002년)되었고, 성벽만 보수하고, 성벽 주변 배수로 공사가 시행되지 않아 성벽 훼손의 원인이 되고 있다.
- 또한, 성벽이 무너진 이유에 대한 정밀조사가 되어있지 않은 상태에서 보수사업이 진행되었기 때문에 남문지 성벽보수 구간의 경우에는 성벽 이격이 생기는 문제점이 발생되었다.

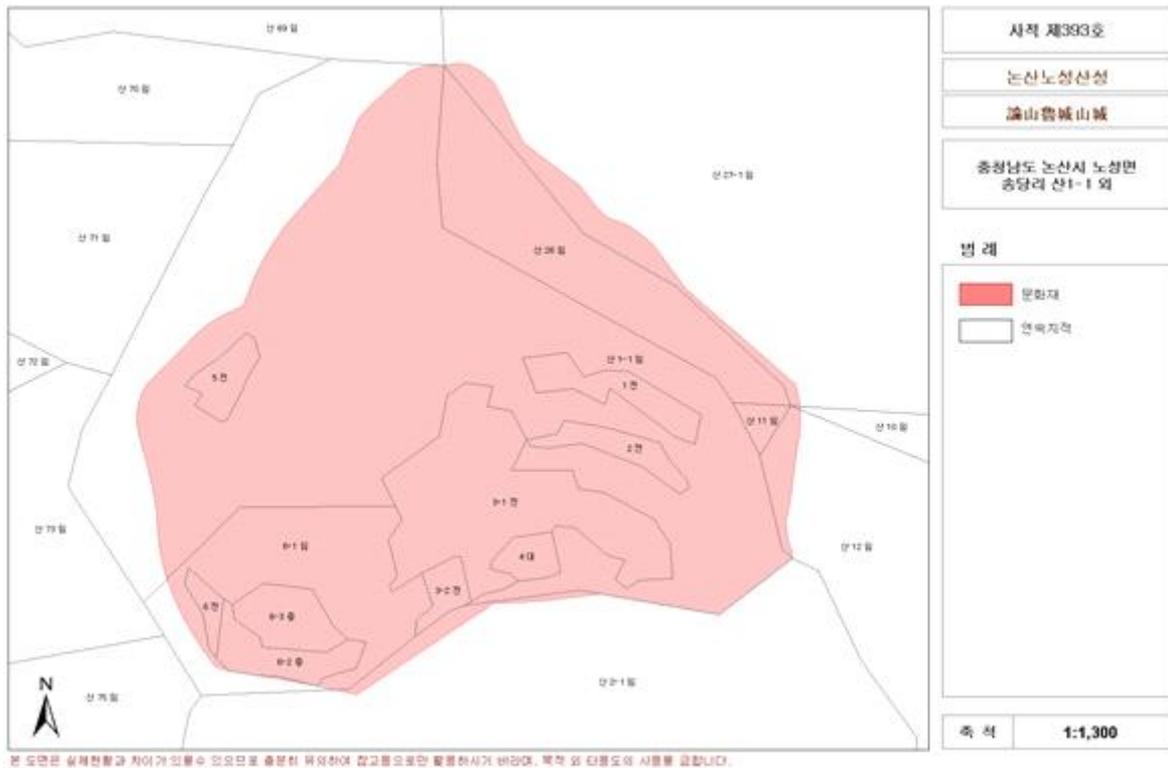
▲ 논산 노성산성 문화재 지정구역 고시 현황

- 첫 번째 문화재 지정구역은 현재 외곽 성벽 기준인 둘레 894m 영역에서 미확인된 하부 지대석까지의 일정한 범위를 설정하기 위하여 외부 성벽선에서 약 2m의 범위를 추가로 확장 지정구역을 설정하였다.
- 지정구역 해당범위는 전체 18필지 54,026㎡에 해당되며 기존 2009년 고시기준 17필지 51,624㎡보다 2,402㎡가 증가하였다.

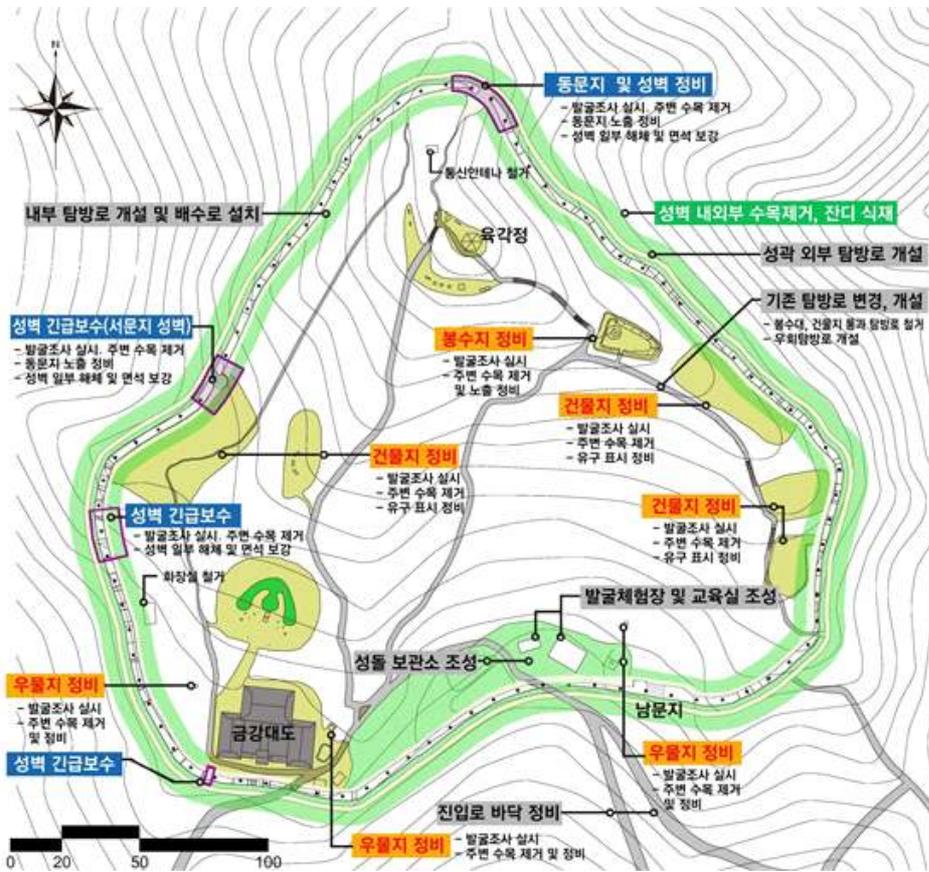
- 사업비 : 9,407백만원
- 사업기간 : 2019년 ~ 2028년(10년)
- 배치기본방향
 - 논산 노성산성 종합정비기본계획은 성문지 및 성벽정비계획, 건물지 및 기타유적 정비계획, 탐방로 및 안내시설 정비계획, 활용계획 등으로 구분할 수 있으며, 본 종합배치도는 노성산성과 직접적인 연관성이 있는 사업에 대한 계획이다.
 - 배치도에 나타낼 수 없는 성격의 사업들은 세부 계획에 내용을 별도로 정리하여 수록하였다.
 - 배치계획은 대상지의 입지 및 교통, 지형, 경관 등 자연환경 및 역사문화적 조건 등을 감안하여 배치함을 원칙으로 하며, 시설물은 시발굴조사를 통해 유구, 유물의 분포 현황 및 성격 등에 대한 규명 후, 문화재청과 협의를 통해 도입토록 한다.
 - 성벽 및 성문지 정비계획 및 건물지 및 기타유적 정비계획은 문화재와 직접적으로 관련된 계획으로 시발굴조사를 근거로 현 위치에 유구를 보호하는 공법을 도입하여 설치하도록 한다.
 - 안내시설과 탐방로를 설치하는 계획은 성내 유적의 보존유지를 최우선적으로 성곽 및 유적을 자연스럽게 탐방할 수 있도록 배치하여 탐방객들에게 정보를 제공코자 한다.
 - 노성산성의 주차장은 별도로 설치하지 않고 애향공원 주차장을 이용하고, 진입 탐방로만 정비하며, 주 진입로는 남문을 중심으로 진입동선을 유도하고, 성내외 탐방로를 개설하여 탐방객들로 하여금 성내외의 주요 경관점으로 활용토록 한다.
 - 성벽부 수목은 성벽 보존은 물론 경관점의 시계 확보 및 외부에서 논산 노성산성의 인지성을 높이기 위해 성벽 외부 일정구간의 수목을 간별토록 한다.
 - 성벽과 성문지를 우선적으로 발굴조사 후 긴급보수를 추진하고, 건물지 및 우물지를 성벽 보수가 완료되면 연차별로 보수정비를 추진한다.

사업구분	사업내용
성벽 및 성문 보수 정비	- 성벽 주변 수목 제거 및 연차별 발굴조사 실시
	- 성벽 긴급보수구간 응급보강조치 및 단계적 보수
	- 동문지, 서문지 보수 및 주변 정비
	- 성벽 기록화 및 보존과학적 정밀조사 실시
건물지 및 기타유적 정비	- 성돌 수집 및 성돌 보관소 조성
	- 수목세부조사 및 성벽 주변 수목 제거
	- 건물지 및 우물 발굴조사 및 정비
탐방로 및 안내시설 정비	- 봉수대 발굴조사 및 정비
	- 성벽 내외 탐방로 조성 및 안내편의시설 설치
	- 진입로 정비

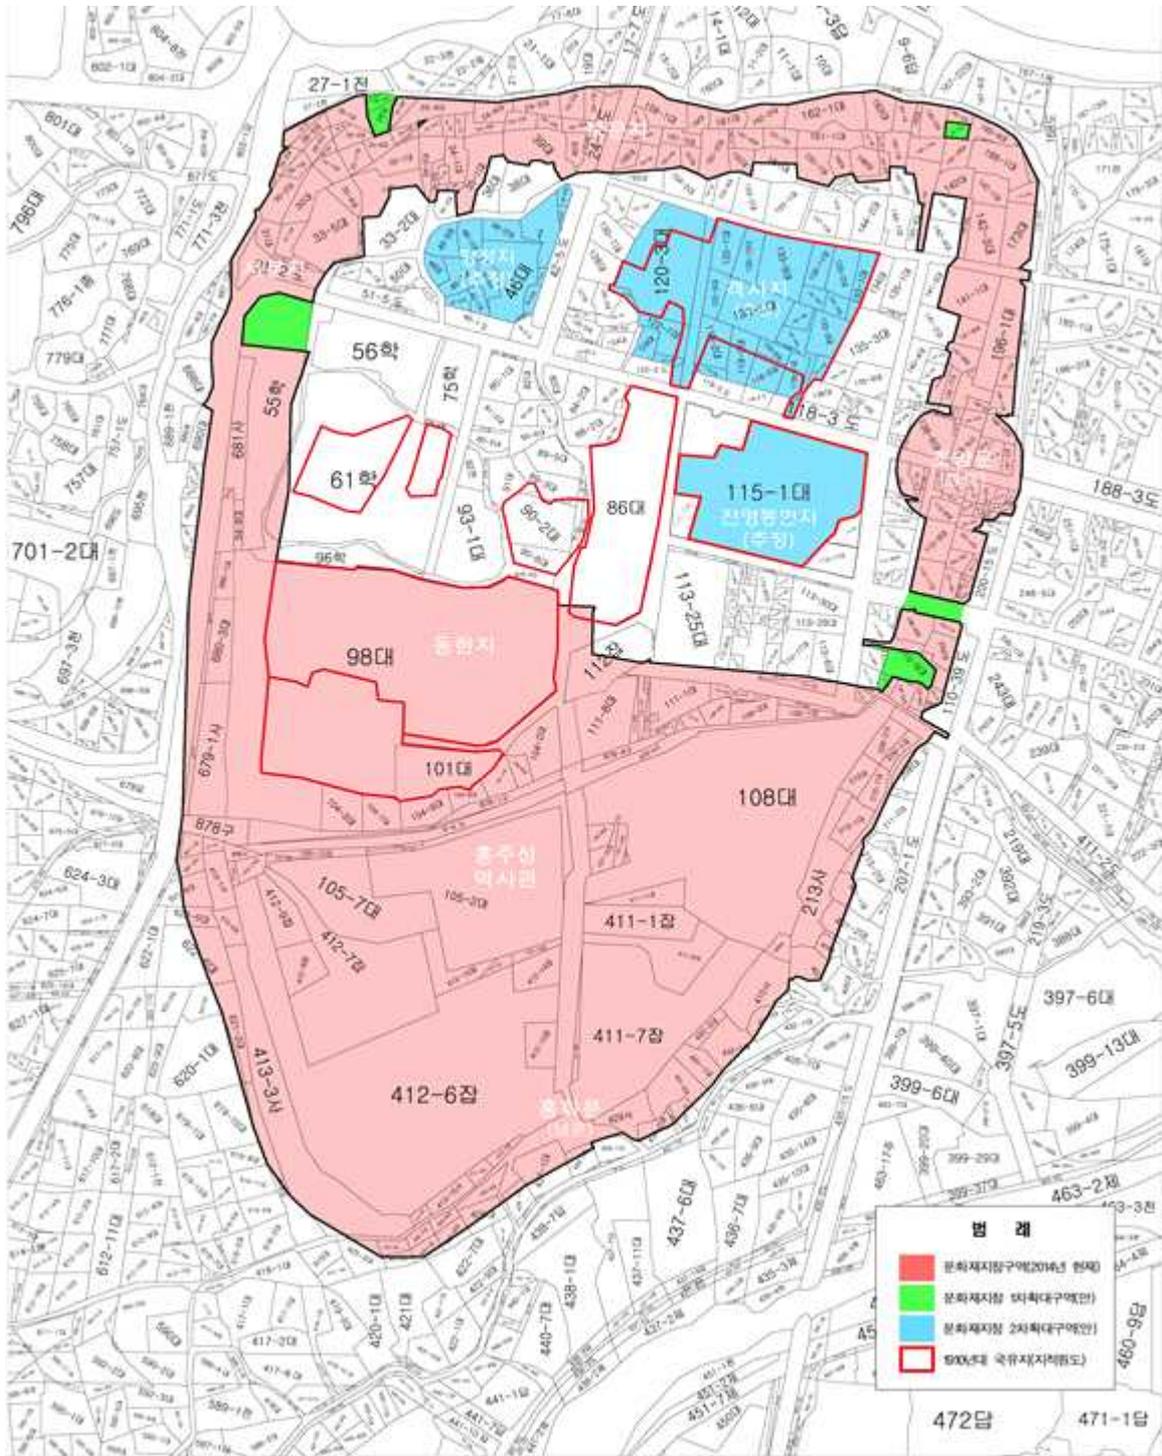
홍성 홍주읍성 종합정비기본계획(2015년) 문화재지정구역 확대(안)

- 추가지정구역 중 성벽구간범위는 지정구역당시 지번분할시 누락된 지번과 범위에 빠져진 도로를 포함하여 하나의 영역으로 확장하는 것이며, 객사지는 일제강점기 지적원도에서 소유자가 국유로 표기된 대지들의 경계를 연결하면 고지도상에 표기된 객사의 경계와 유사한 형태의 지적이 만들어지는데, 이 범위를 포함하여 하나의 영역을 설정하였다. 전영동헌지도 마찬가지로 국유로 표기된 대지와 함께 하나의 영역을 경계로 범위를 설정하였다.
- 향청지는 1872년 지방지도 홍주목지도에서 표현된 것만으로는 객사에 인접한 지역에 위치하며 붉은 선으로 표기된 성내 중심도로의 동쪽편에 객사와 같은 남향으로 독립된 형식으로 배치되었다는 기록을 통해 영역을 설정하였으며, 마지막으로 조양문 주변은 균유지와 일부 국유지 부분을 포함하며, 성벽과 맞닿아 있는 사유지 일부 구간을 추가로 지정하는 범위이다.
- 또한, 위 공해시설지에 대한 연차적인 발굴조사를 통하여 학술적인 가치뿐 아니라 지역민의 상생방안이기도 한 홍성 홍주읍성의 보존과 정비를 위해서 읍성 전체가 문화재지정구역으로 지정됨이 마땅할 것이나, 현실적인 여건상 어려움을 감안하여 금번 신청된 최소한의 범위를 지정구역으로 지정하고자 하며, 향후 발굴조사와 학술연구 등 철저한 고증을 통하여 읍성 전체가 문화재로서의 가치가 충분히 있음을 입증하고 지속적으로 홍주읍성이 완벽하게 복원정비 되도록 적극 추진할 계획이다.

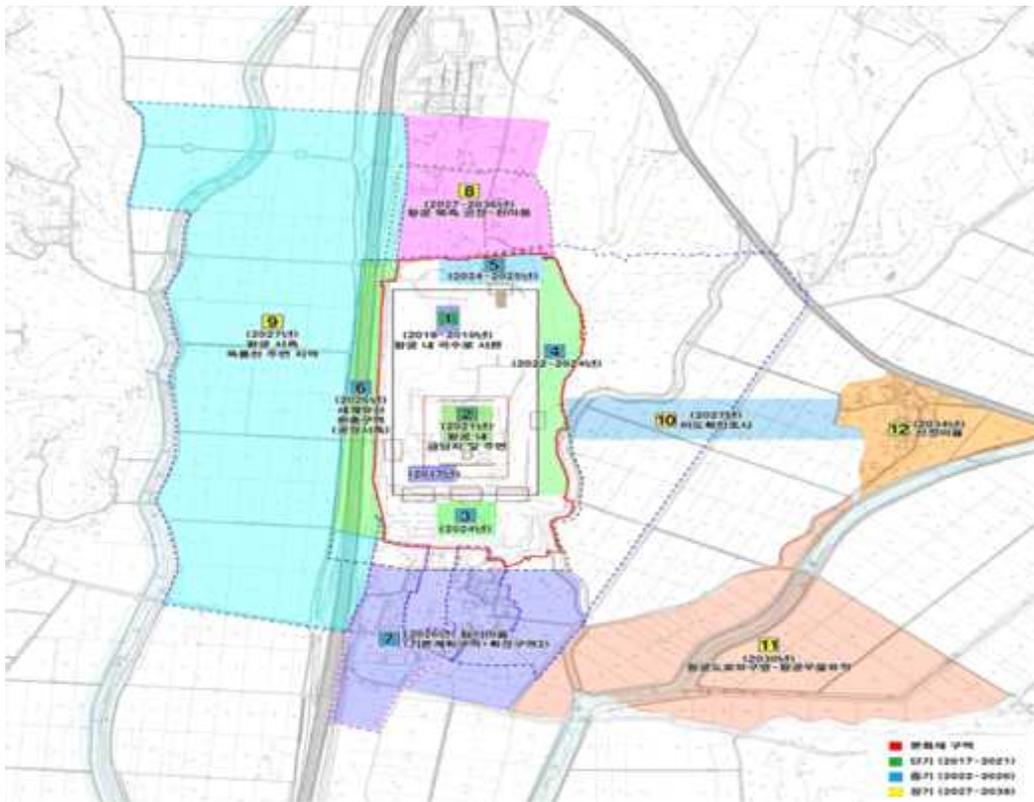
▪ 발굴조사 계획

- ① 왕궁 내 곡수로 서편 조사
- ② 왕궁 내 금당지 주변 조사
- ③ 왕궁 남측 궁장 밖 광장 부지 조사
- ④ 세계유산 완충구역(동측궁장외곽) 조사
- ⑤ 세계유산 완충구역(북측궁장외곽) 조사
- ⑥ 세계유산 완충구역(서측궁장외곽) 조사
- ⑦ 왕궁 남측 외곽 건물지 조사
- ⑧ 왕궁 북측 궁장 외곽 조사
- ⑨ 왕궁 서측 옥룡천 주변지역 조사
- ⑩ 어도확인(동문지~신정마을) 조사
- ⑪ 왕궁 도로유구 옆~왕궁 우물유적 조사
- ⑫ 신정마을 조사

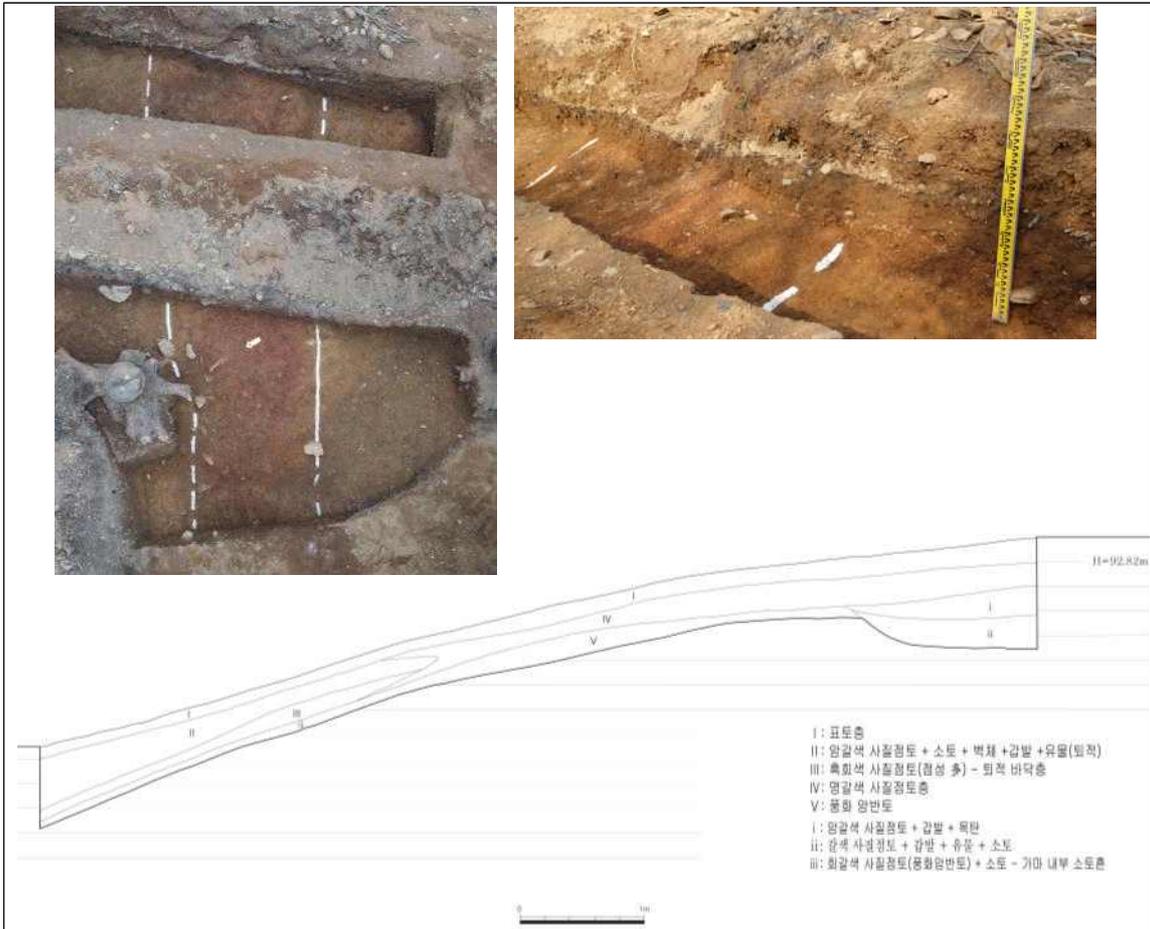
사진 7. 가마 및 토층 / 삽도5. 남쪽 층위
